Kunde:	Bilfinger Berger AG
Zeitraum:	26.01.2010 bis 17.02.2010
Auftragsvolumen, ca.:	€ 40.000,00
Projektleiter und Autor:	Dipl.-Ing. Heiko Fölsing (Schweißfachingenieur)

Bei einem Energieversorger im Großraum Mannheim entsteht zurzeit ein zusätzlicher Block zur Stromerzeugung. Bei dem Bauwerk zur Kühlwasserentnahme ist eine Baugrube mit den Abmessungen 25 x 28 m und einer Tiefe von 17 m erforderlich.

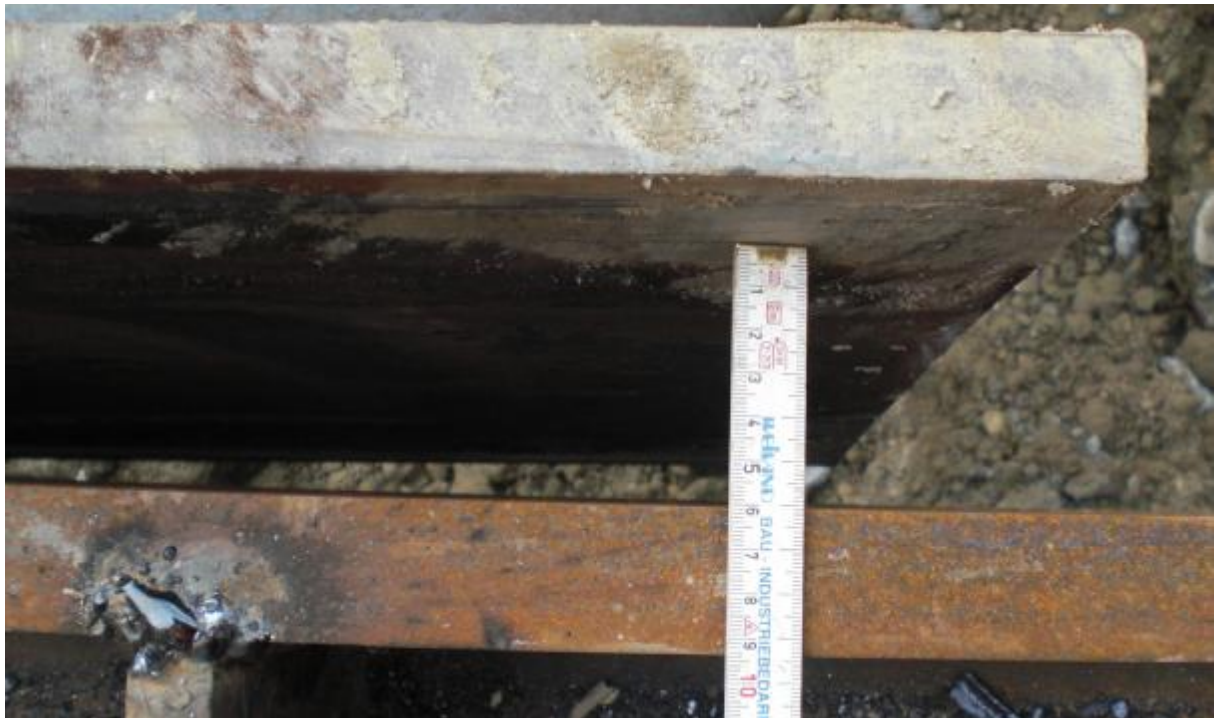
Die Hauptaufgabe bestand darin, die unfachmännisch gefertigten Rohrsteifen mit der Gurtung fachgerecht schweißtechnisch zu verbinden.

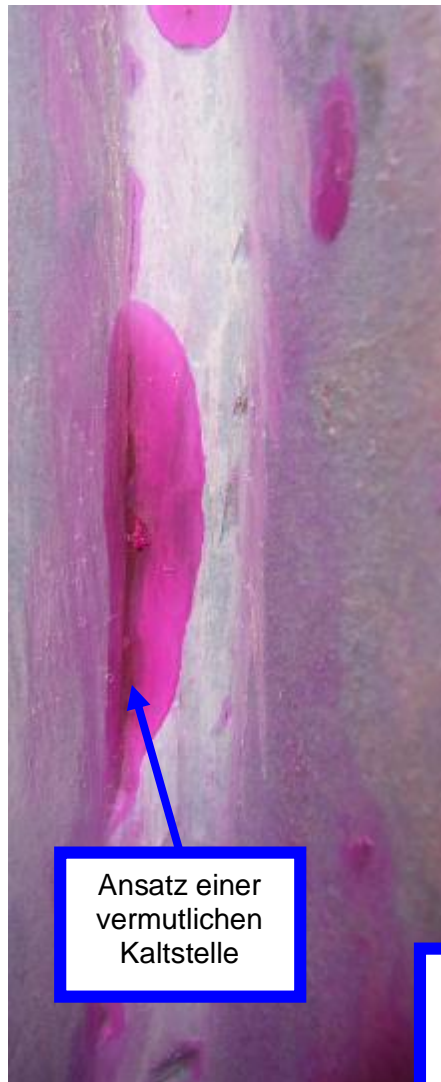
Hier ein Beispiel einer Ungänge:

Ansatz einer
vermutlichen
Kaltstelle

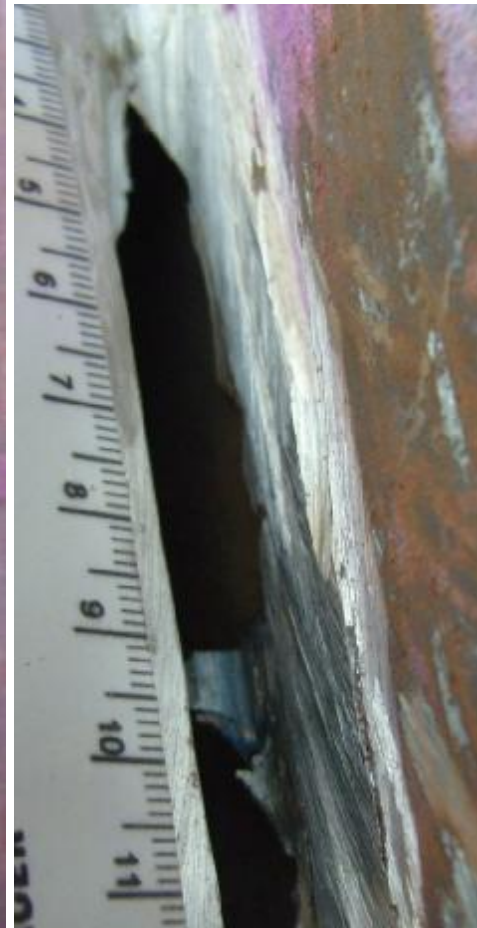
Nach dem Ausschleifen kam eine
Spalte von 7 cm Länge und 1 cm
Breite zum Vorschein.

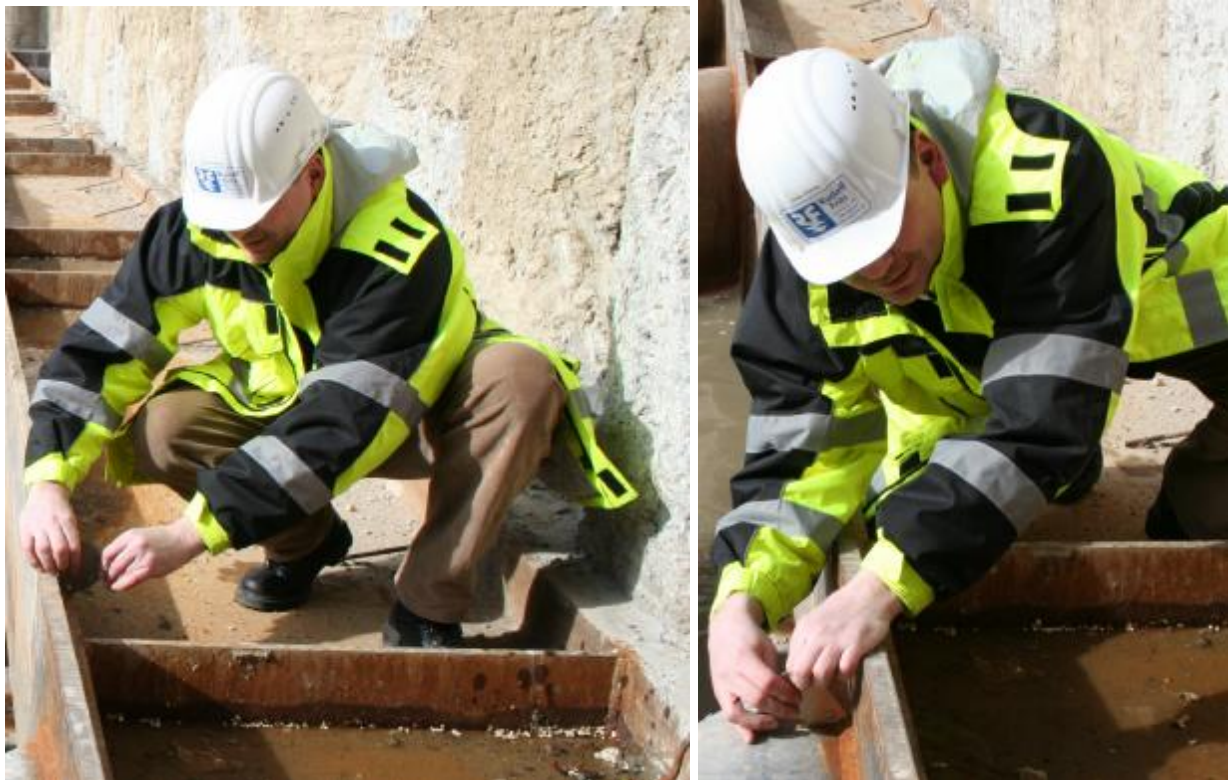
Schweißaufsicht bei der a-Maß Kontrolle.
