Kunde:	Bilfinger Berger AG
Zeitraum:	26.01.2010 bis 17.02.2010
Auftragsvolumen, ca.:	€ 40.000,00
Projektleiter und Autor:	Dipl.-Ing. Heiko Fölsing (Schweißfachingenieur)

Bei einem Energieversorger im Großraum Mannheim entsteht zurzeit ein zusätzlicher Block zur Stromerzeugung. Bei dem Bauwerk zur Kühlwasserentnahme ist eine Baugrube mit den Abmessungen 25 x 28 m und einer Tiefe von 17 m erforderlich.

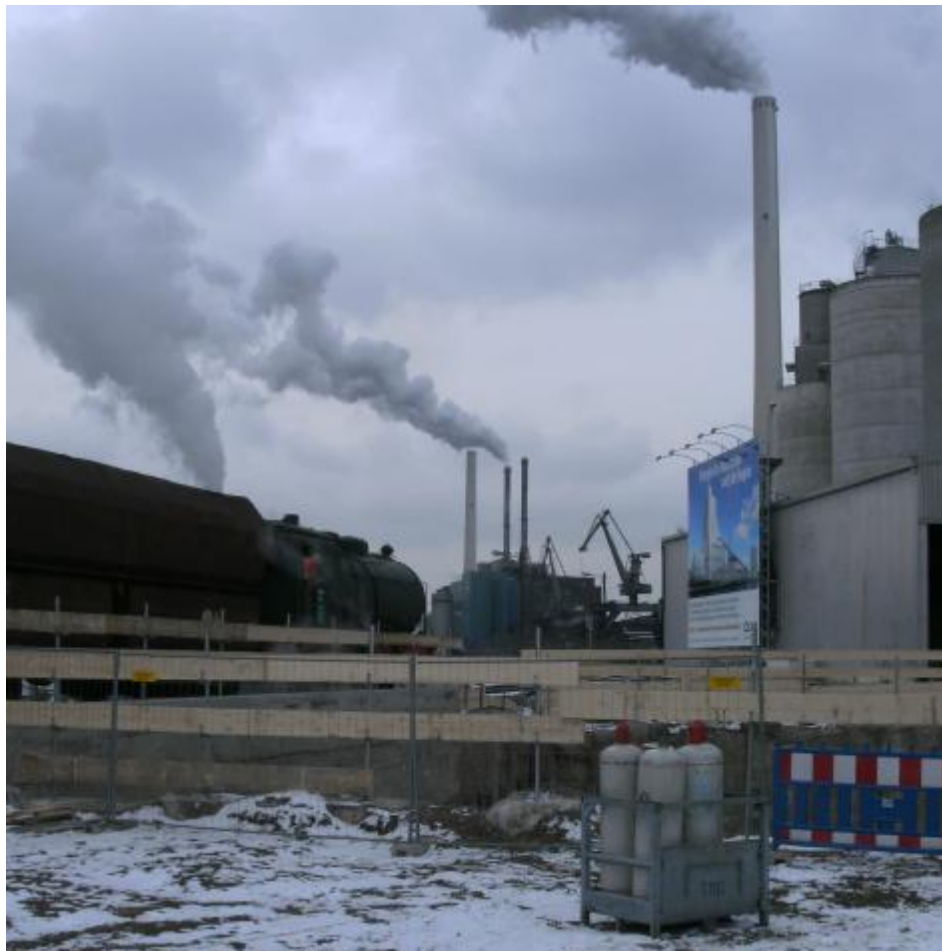
Zur Absicherung der Baugrube wurde in einer Tiefe von 5 m eine Gurtung aus Stahlträgern der Größe HEB 700 eingebracht. Der verwendete Stahl ist ein Feinkornbaustahl der Güte S355. Aufgrund der unsachgemäßen Ausführung durch den beauftragten Schweißfachbetrieb und des erheblichen Zeitdruckes erhielt die Rudolf Fritz GmbH & Co. KG, Fachbereich Fördertechnik, den Auftrag, die Schweißarbeiten an der Gurtung zu organisieren und zu überwachen. Die zum Ausführungszeitraum widrigen Witterungsverhältnisse mit Regen, Schnee und Temperaturen zwischen -5 und -10°C stellten eine zusätzliche Herausforderung dar.

Wegen dieser für Schweißarbeiten im Freien ungeeigneten Witterungsverhältnisse wurde die gesamte Gurtung eingehaust und beheizt.

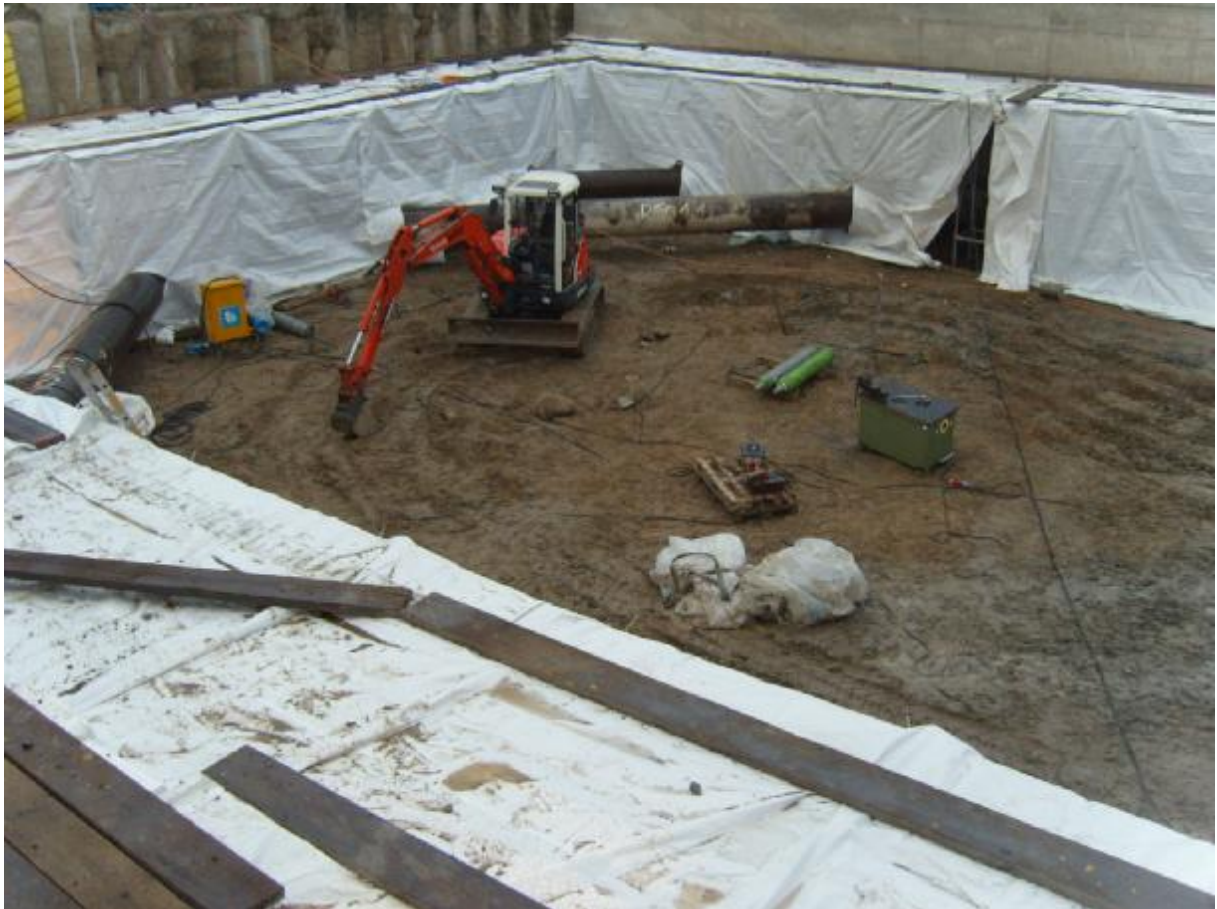
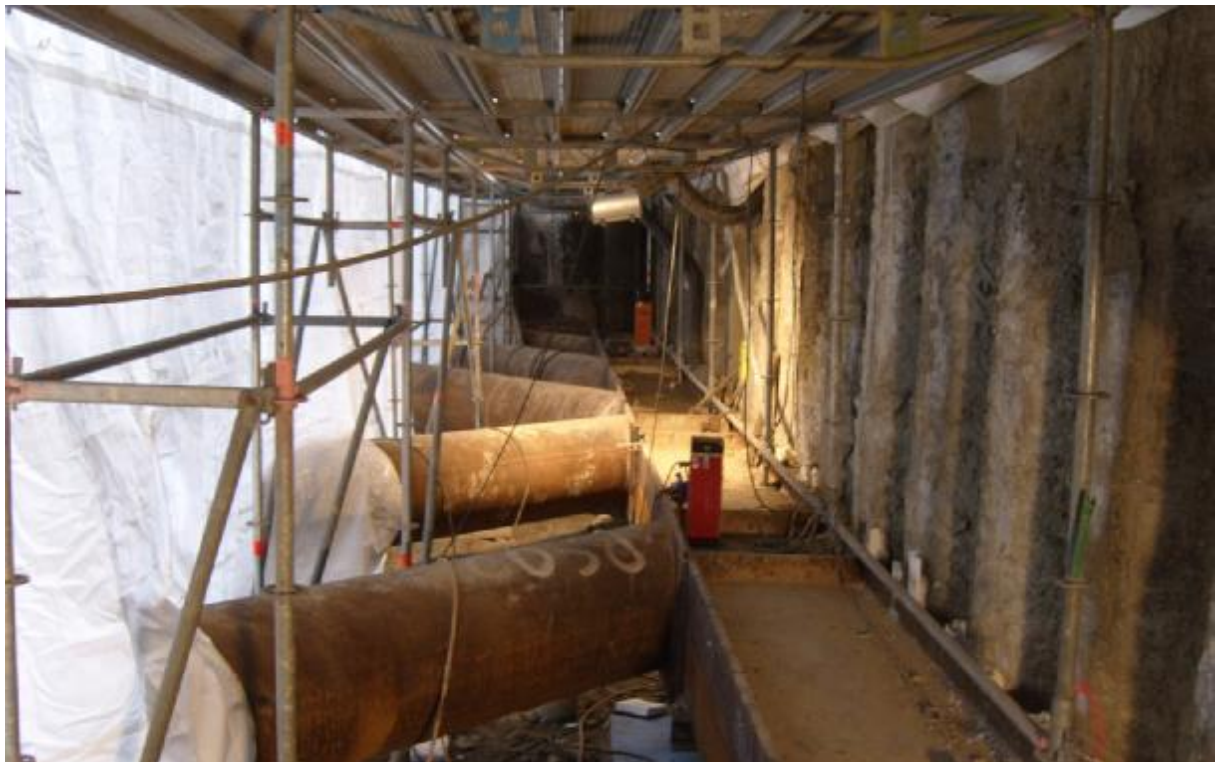
Die Hauptaufgabe bestand darin, die unfachmännisch gefertigten Rohrsteifen mit der Gurtung fachgerecht schweißtechnisch zu verbinden.
